TEST BİLGİLERİ

Ekspertiz No: GA-60-65502 Sayfa No: 1/2

Marka Model : Otomobil > Audi > A6 > A6 Sedan > 2.0 TDI
Plaka : 34UE3630
Sase No : WAUZZZ4G6EN061711

KAPORTA BOYA ANALİZ FORMU

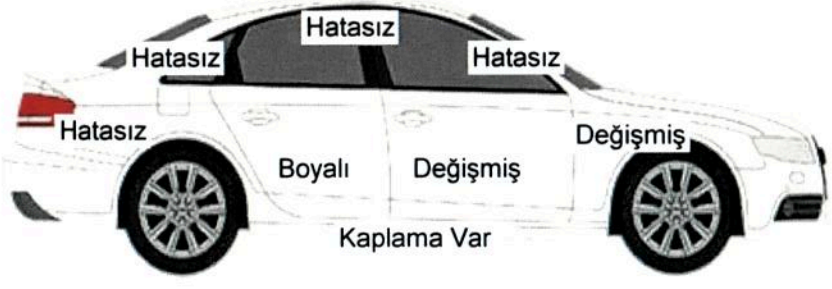
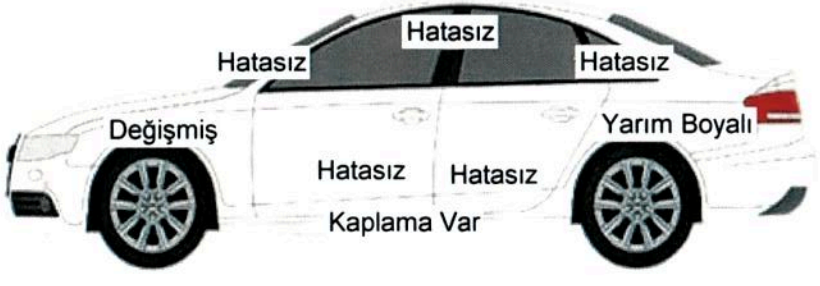
KAPORTA BOYA ANALİZ FORMU

Sağ Arka Direk :	Hatasız	**Sol Ön Direk :**	Hatasız	**Sağ Şase Ucu :**	Hatasız
Sağ Orta Direk :	Hatasız	**Sol Orta Direk :**	Hatasız	**Sol Şase Ucu :**	Hatasız
Sağ Ön Direk :	Hatasız	**Sol Arka Direk :**	Hatasız	**Kaput :**	Hatasız
Sağ Arka Çamurluk :	Hatasız	**Sol Ön Çamurluk :**	Değişmiş	**Ön Panel :**	Hatasız
Sağ Arka Kapı :	Boyalı	**Sol Ön Kapı :**	Hatasız	**Ön Tampon :**	Hatasız
Sağ Ön Kapı :	Değişmiş	**Sol Arka Kapı :**	Hatasız	**Tavan :**	Hatasız
Sağ Ön Çamurluk :	Değişmiş	**Sol Arka Çamurluk :**	Yarım Boyalı	**Bagaj :**	Hatasız
Sağ Marşpiyel :	Kaplama Var	**Sol Marşpiyel :**	Kaplama Var	**Arka Panel :**	Hatasız
				Arka Tampon :	Hatasız

KAPORTA NOTLARI :
aracın muhtelif yerlerinde çizikler var

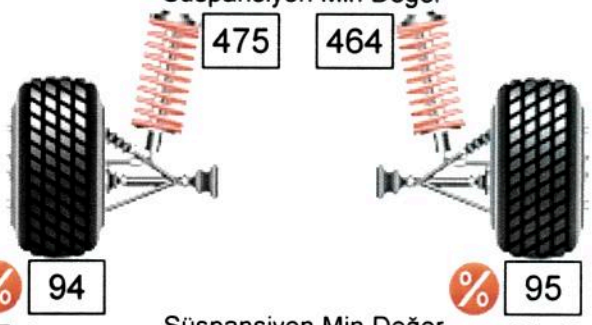
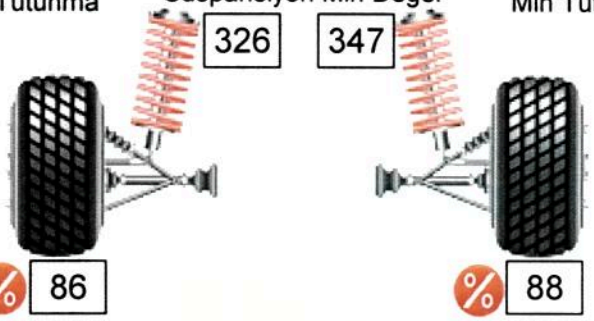
SÜSPANSİYON TEST SONUCU

Süspansiyon Min Değer

% 94 Min Tutunma

% 95 Min Tutunma

% 86 Min Tutunma

% 88 Min Tutunma

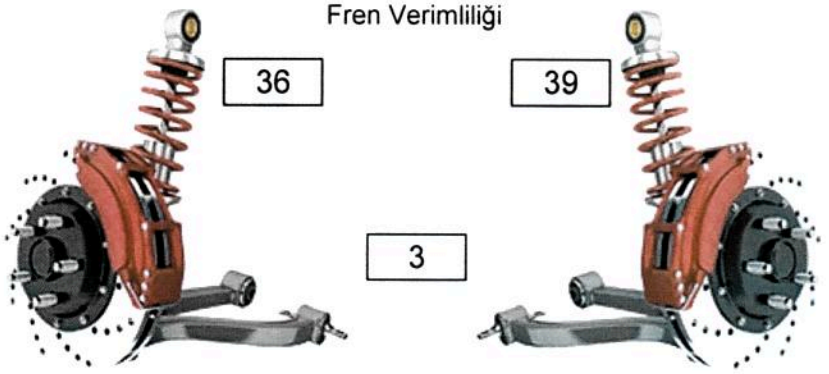
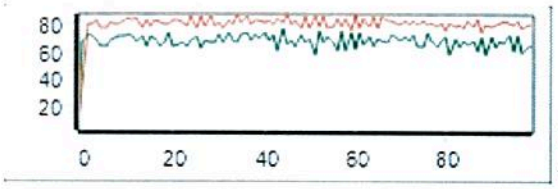
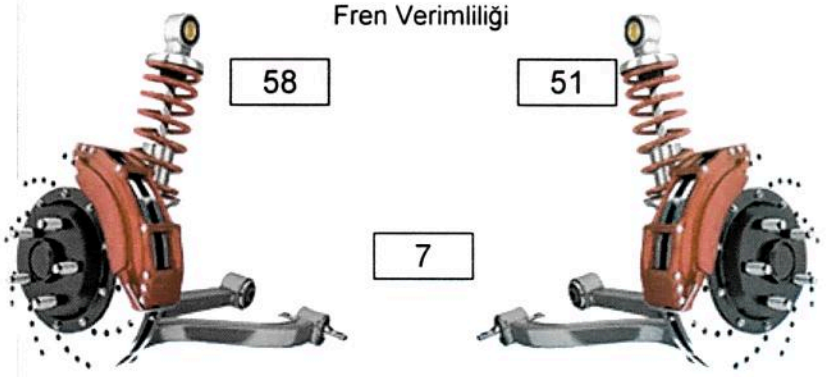
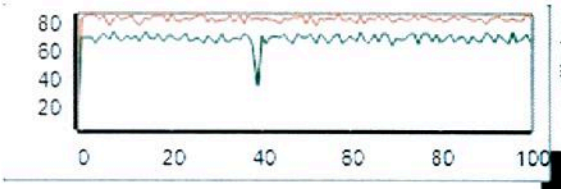
FREN TEST SONUCU

Fren Verimliliği

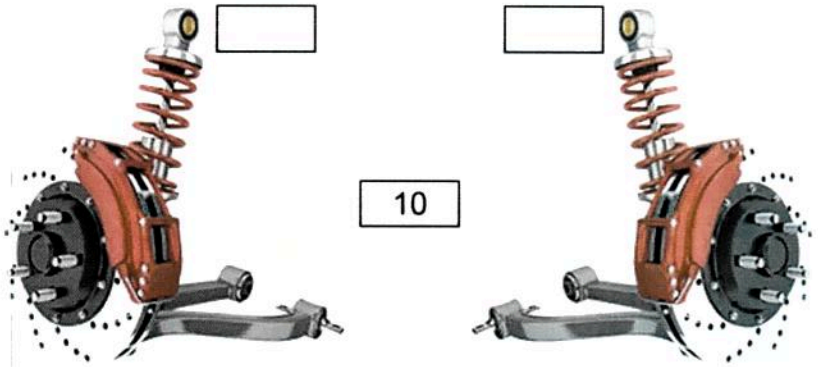
EL FRENİ TEST SONUCU

Fren Verimliliği

10	
0.93	0.84
