TEST BİLGİLERİ

Ekspertiz No: GA-60-61660 **Sayfa No:** 1/2

Marka Model : Minivan & Panelvan > Hyundai > H 1 > 2.5 VGT AJ-Select
Plaka : 34YP3950 Test Tarihi : 15.09.2020 12:33:23 / 15.09.2020 13:04:48
Sase No : KMFWBH7JP9U132399 GARANTİLİ ARABAM OTO EKSPERTİZ /TSE Belge No :

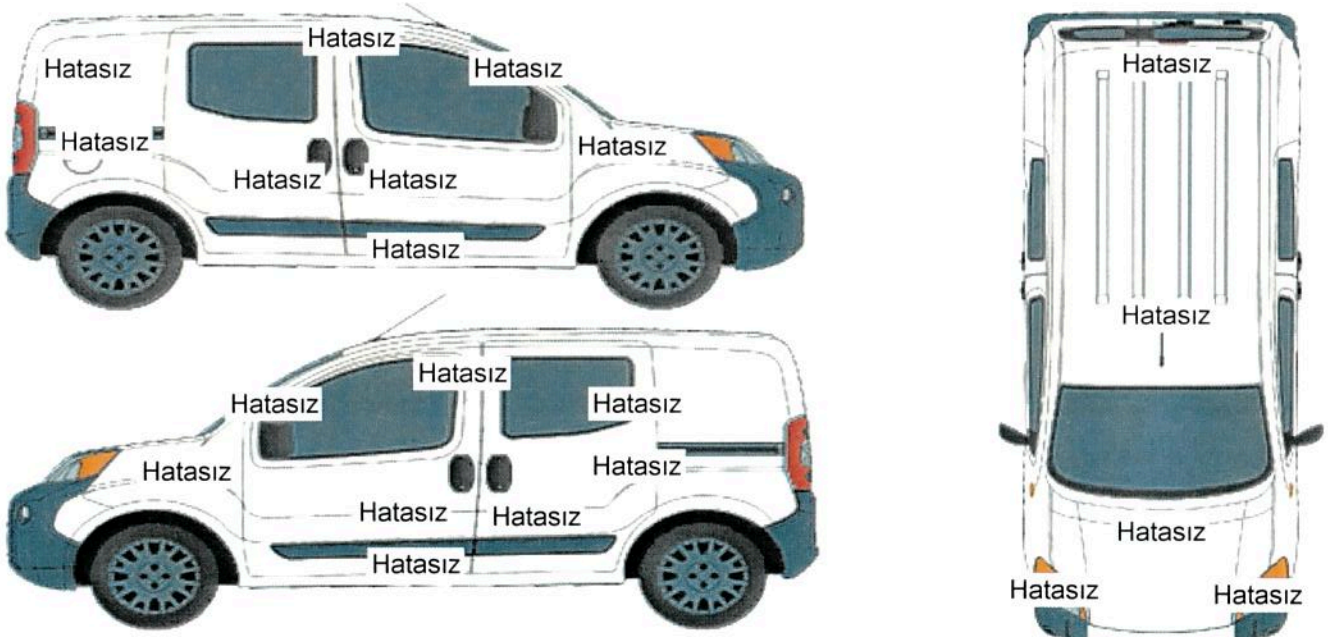
Sağ Arka Direk :	Hatasız	**Sol Ön Direk :**	Hatasız	**Sağ Şase Ucu :**	Hatasız
Sağ Orta Direk :	Hatasız	**Sol Orta Direk :**	Hatasız	**Sol Şase Ucu :**	Hatasız
Sağ Ön Direk :	Hatasız	**Sol Arka Direk :**	Hatasız	**Kaput :**	Hatasız
Sağ Arka Çamurluk :	Hatasız	**Sol Ön Çamurluk :**	Hatasız	**Ön Panel :**	Hatasız
Sağ Arka Kapı :	Hatasız	**Sol Ön Kapı :**	Hatasız	**Ön Tampon :**	Çizik Var
Sağ Ön Kapı :	Hatasız	**Sol Arka Kapı :**	Hatasız	**Tavan :**	Hatasız
Sağ Ön Çamurluk :	Hatasız	**Sol Arka Çamurluk :**	Hatasız	**Bagaj :**	Hatasız
Sağ Marşpiyel :	Hatasız	**Sol Marşpiyel :**	Hatasız	**Arka Panel :**	Hatasız
				Arka Tampon :	Çizik Var

sol stop kırık
sag arka tampon ucu kırık
aracın muhtelif yerlerinde ezik ve çizik mevcuttur

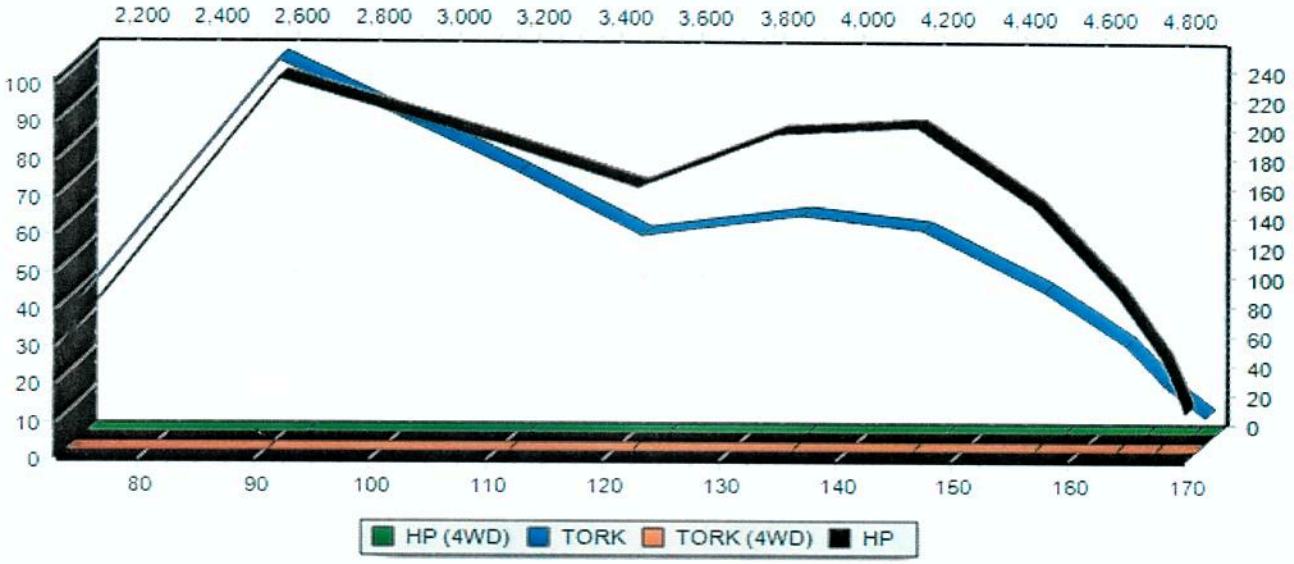
MOTOR PERFORMANS (DYNO) SONUCU

HP : 102 **Tork : 259** **Cer K : 1579**

Kw : 76 **Kayıp Güç : 11** **Mot.Performansı : 76**

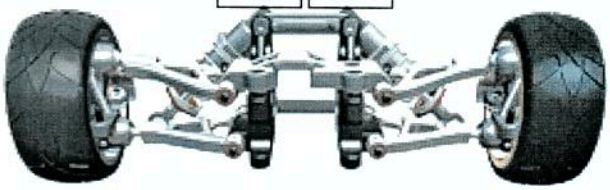
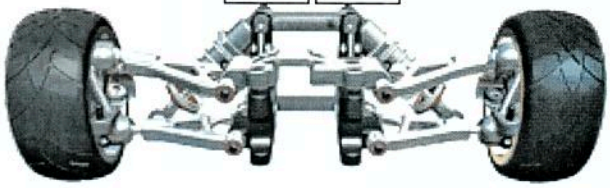
SÜSPANSİYON TEST SONUCU

558 555

% 84 Min Tutunma

% 95 Min Tutunma

400 440

% 90 Min Tutunma

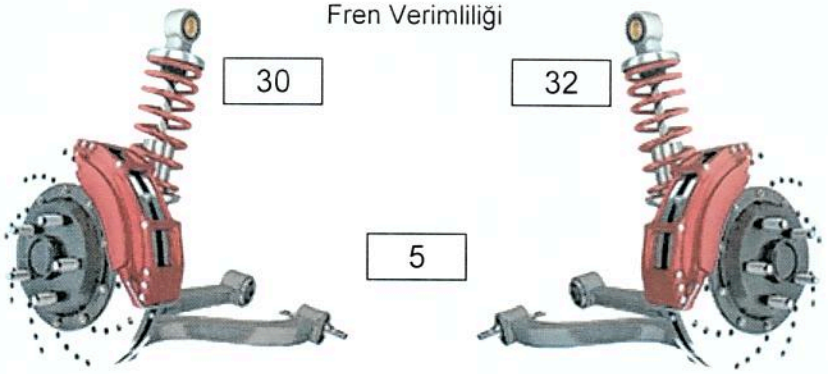
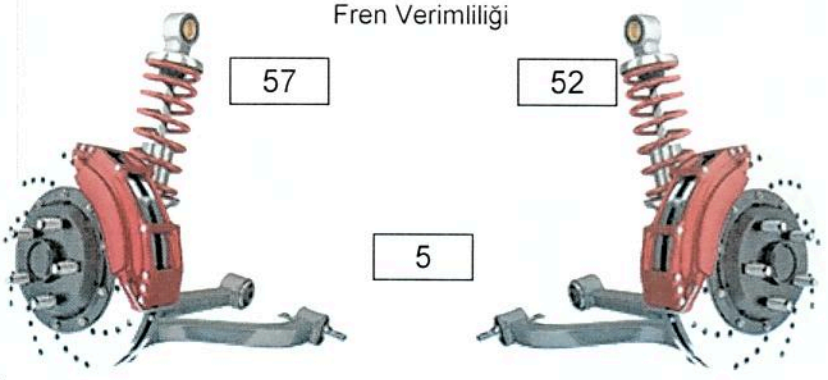
FREN TEST SONUCU

Fren Verimliliği

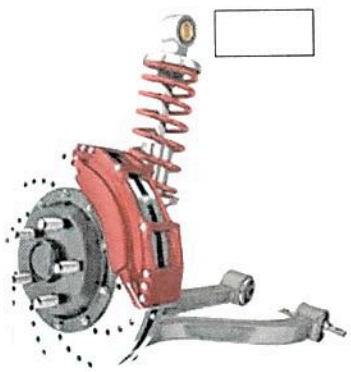
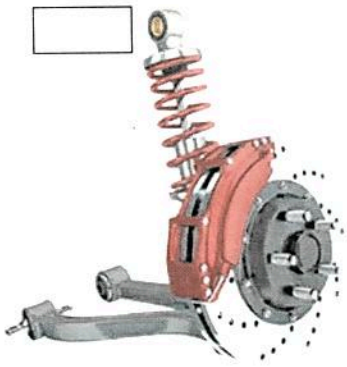
EL FRENİ TEST SONUCU

Fren Verimliliği

2.46
