Marka Model : Minivan & Panelvan > Ford > Transit Connect > 1.8 TDCi GLX 50.yıl
Plaka : 34PB857
Sase No : NM0GXXTTPGAR36961

ARAÇ TEKNİK BİLGİLERİ

KAPORTA BOYA ANALİZ FORMU

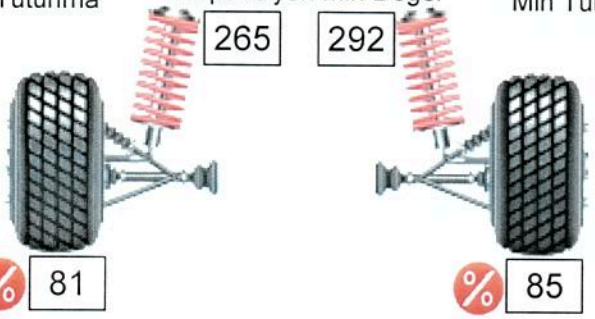
% 87 Min Tutunma

% 79 Min Tutunma

% 81 Min Tutunma

% 85 Min Tutunma

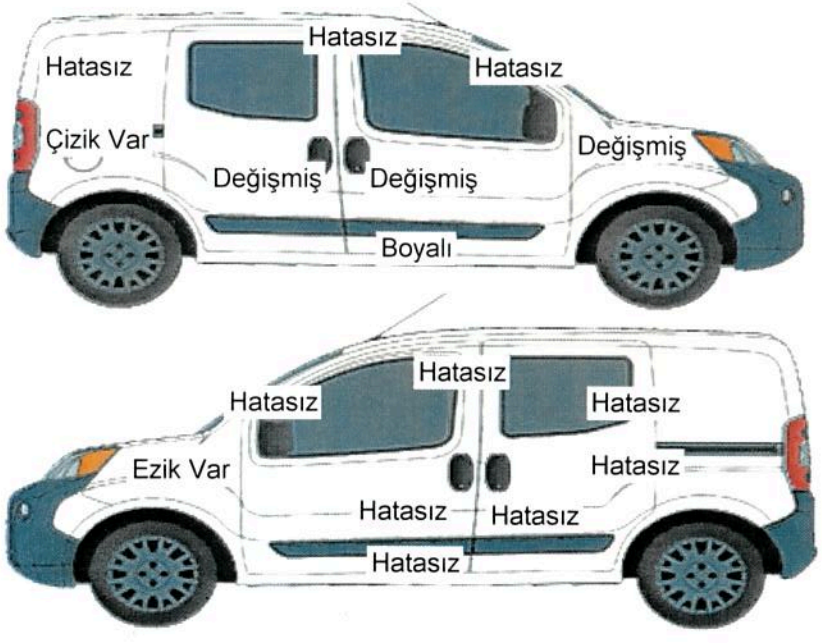
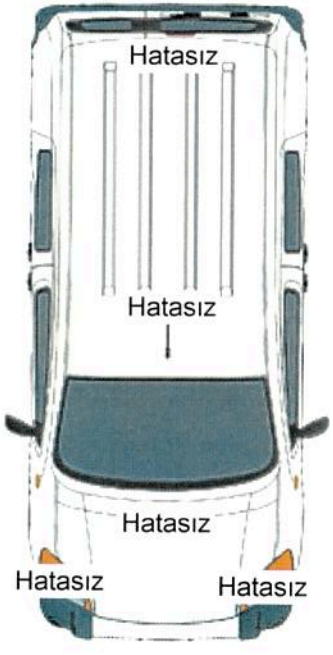
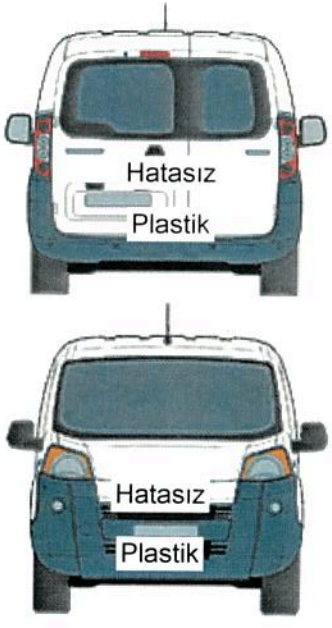
Sağ Arka Direk :	Hatasız	**Sol Ön Direk :**	Hatasız	**Sağ Şase Ucu :**	Hatasız
Sağ Orta Direk :	Hatasız	**Sol Orta Direk :**	Hatasız	**Sol Şase Ucu :**	Hatasız
Sağ Ön Direk :	Hatasız	**Sol Arka Direk :**	Hatasız	**Kaput :**	Hatasız
Sağ Arka Çamurluk :	Çizik Var	**Sol Ön Çamurluk :**	Ezik Var	**Ön Panel :**	Hatasız
Sağ Arka Kapı :	Değişmiş	**Sol Ön Kapı :**	Hatasız	**Ön Tampon :**	Plastik
Sağ Ön Kapı :	Değişmiş	**Sol Arka Kapı :**	Hatasız	**Tavan :**	Hatasız
Sağ Ön Çamurluk :	Değişmiş	**Sol Arka Çamurluk :**	Hatasız	**Bagaj :**	Hatasız
Sağ Marşpiyel :	Boyalı	**Sol Marşpiyel :**	Hatasız	**Arka Panel :**	Hatasız
				Arka Tampon :	Plastik

aracın muhtelif yerlerinde ezik ve çizik var
sol çamurluk dodik kırık
